Termografi rapport

Firma	Tæthedskompagniet ApS	Kontrolperson:
	Saturnvej 32	Ole Jeppesen
	8800 Viborg	Telefon: 27619900
		E-mail: oj@taethedskompagniet

Ordregiver	Jens Jensen	Målested:
	Kuldebrovej	Jens Jensen
	Testrup	Kuldebrovej
		Testrup
		Måledato: 18.11-2022

Ordre	Termografering udvendig og indvendig
--------------	--------------------------------------

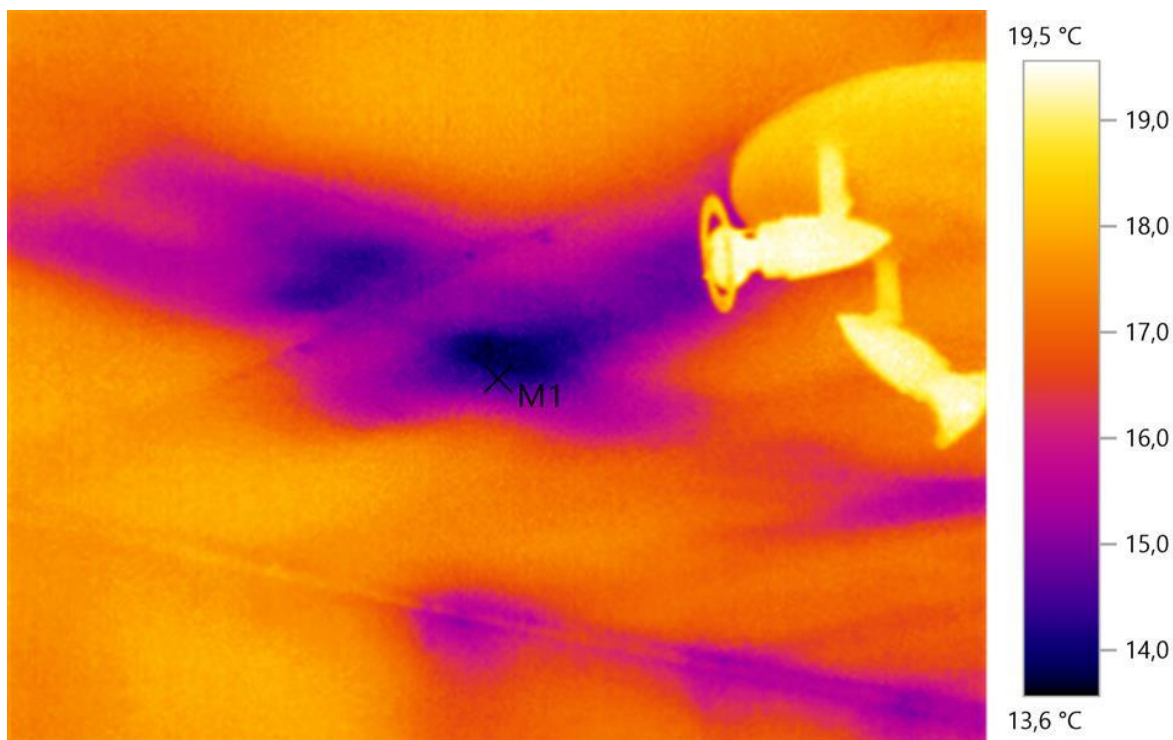
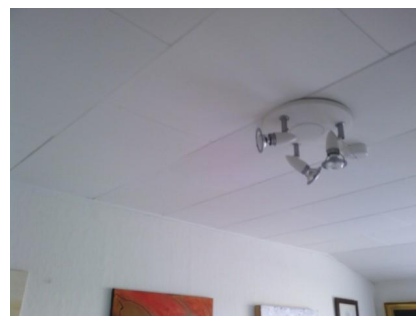
Fil: IR000065.BMT
 Linsetype: 30° x 23°

Måleobjekter	Temp. [°C]	Emiss.	Refl. Temp. [°C]	Bemærkninger
Målepunkt 1	14,3	0,95	20,0	CenterSpot

Loft i kvist hvor der er kulde tæt på lampe

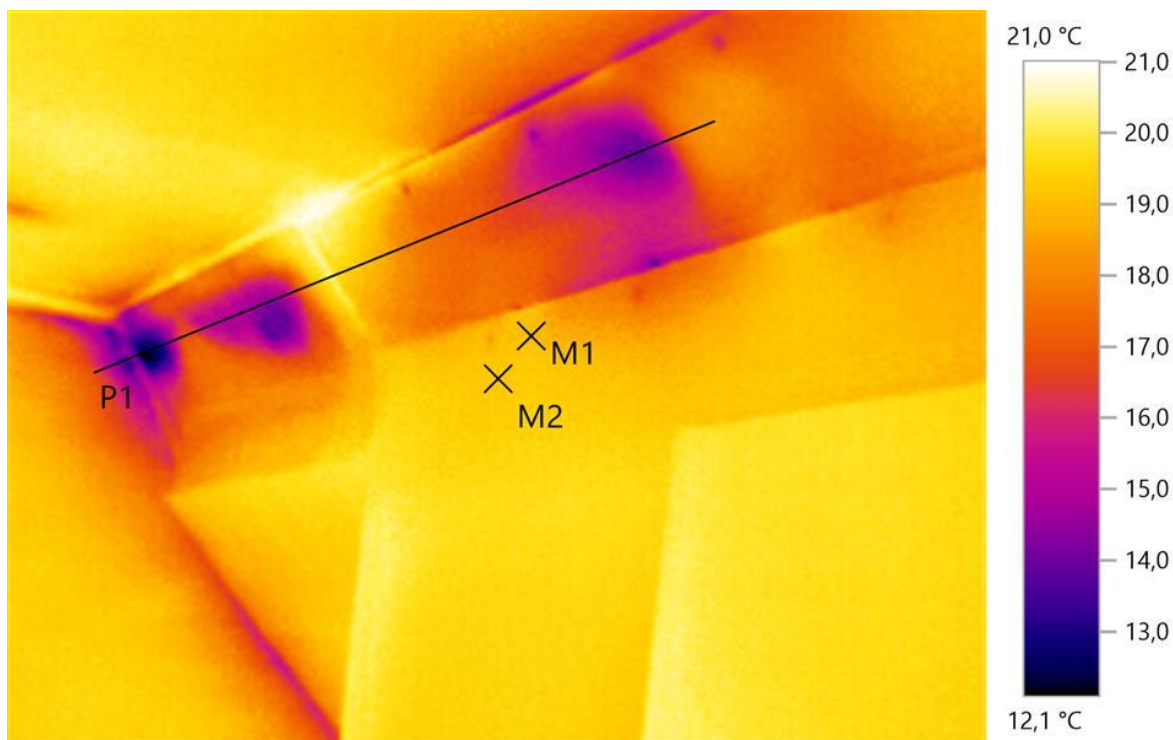
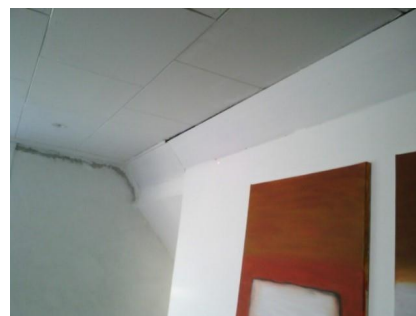
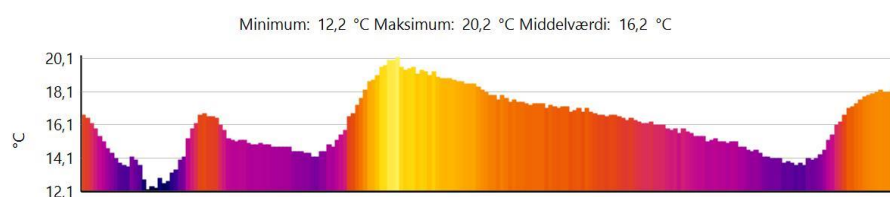
Fil: IR000066.BMT
 Linsetype: 30° x 23°

Måleobjekter	Temp. [°C]	Emiss.	Refl. Temp. [°C]	Bemærkninger
Målepunkt 1	19,1	0,95	20,0	LaserSpot
Målepunkt 2	19,3	0,95	20,0	CenterSpot

I gang over trappe er der tre områder med kulde

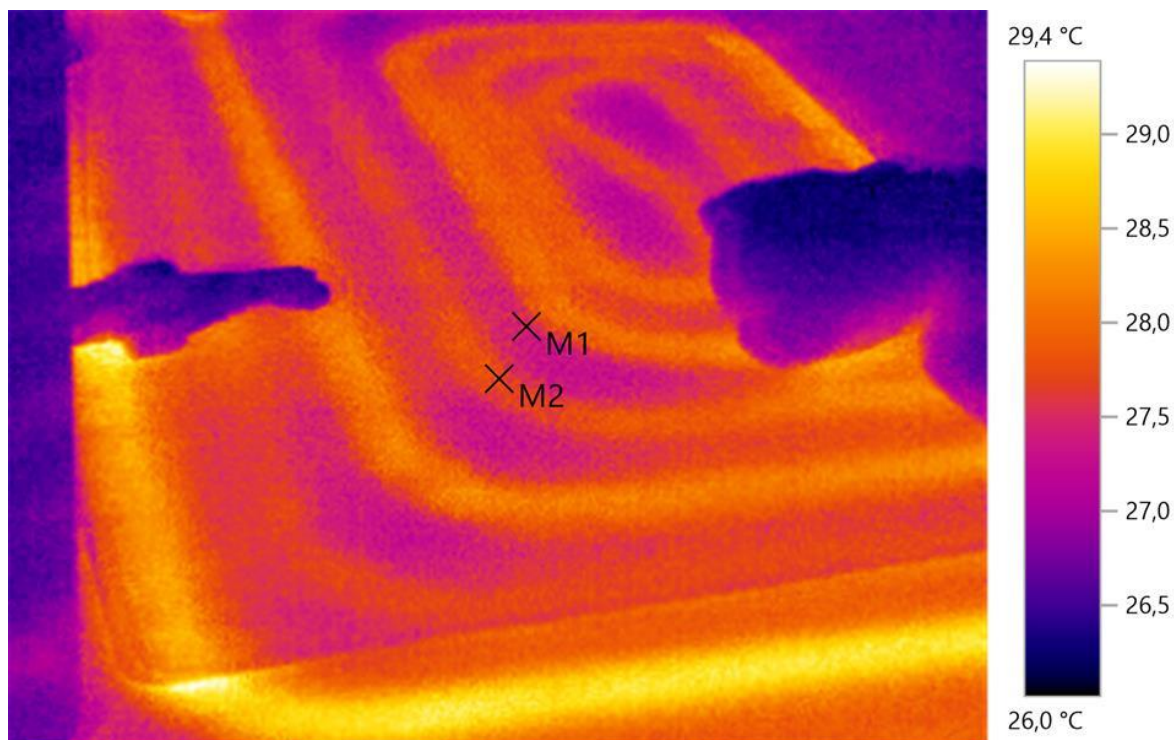
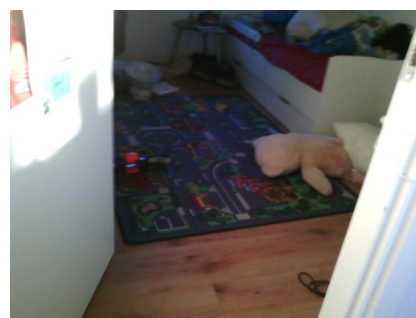
Fil: IR000086.BMT

Måleobjekter	Temp. [°C]	Emiss.	Refl. Temp. [°C]	Bemærkninger
Målepunkt 1	27,4	0,95	20,0	LaserSpot
Målepunkt 2	27,7	0,95	20,0	CenterSpot

Gulvvarme slanger i værelse, ligger for tæt i midt af rummet

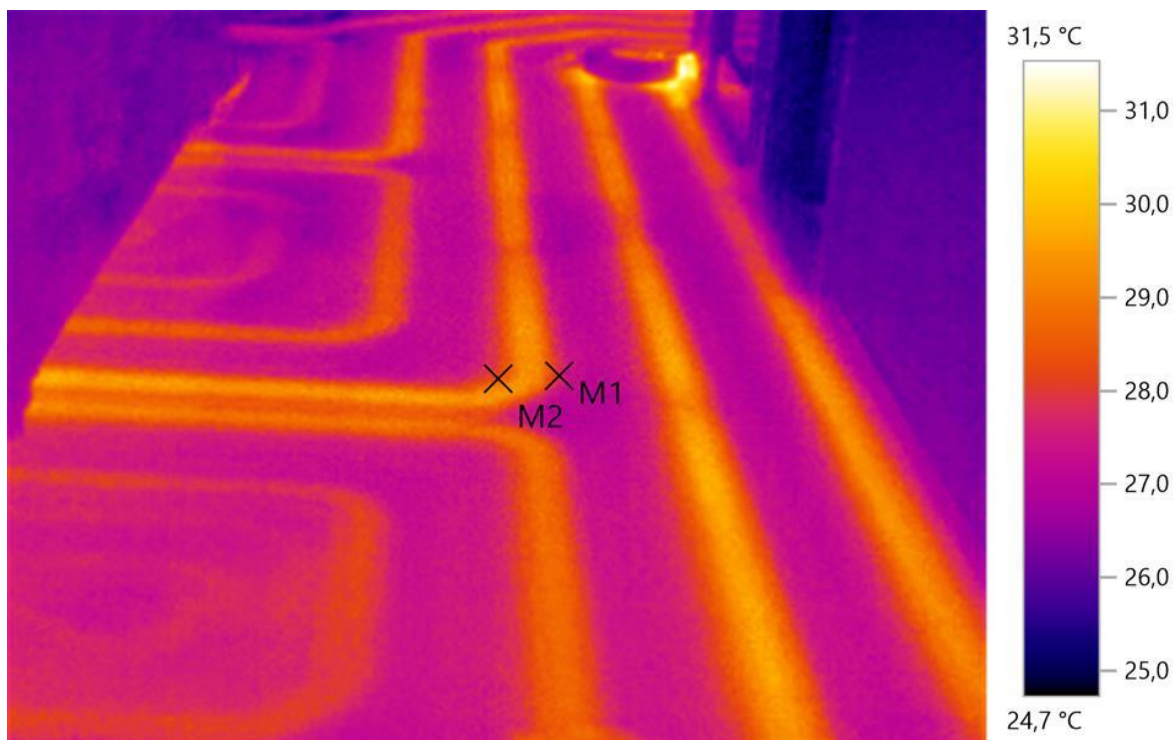
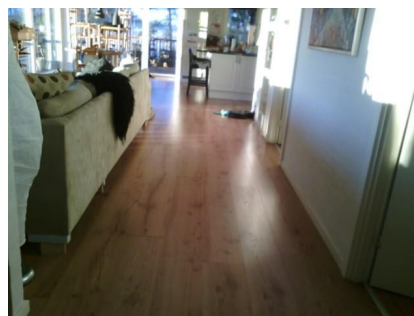
Fil: IR000087.BMT

Måleobjekter	Temp. [°C]	Emiss.	Refl. Temp. [°C]	Bemærkninger
Målepunkt 1	27,9	0,95	20,0	LaserSpot
Målepunkt 2	28,4	0,95	20,0	CenterSpot

Gulvvarmeslanger i køkkenalrum

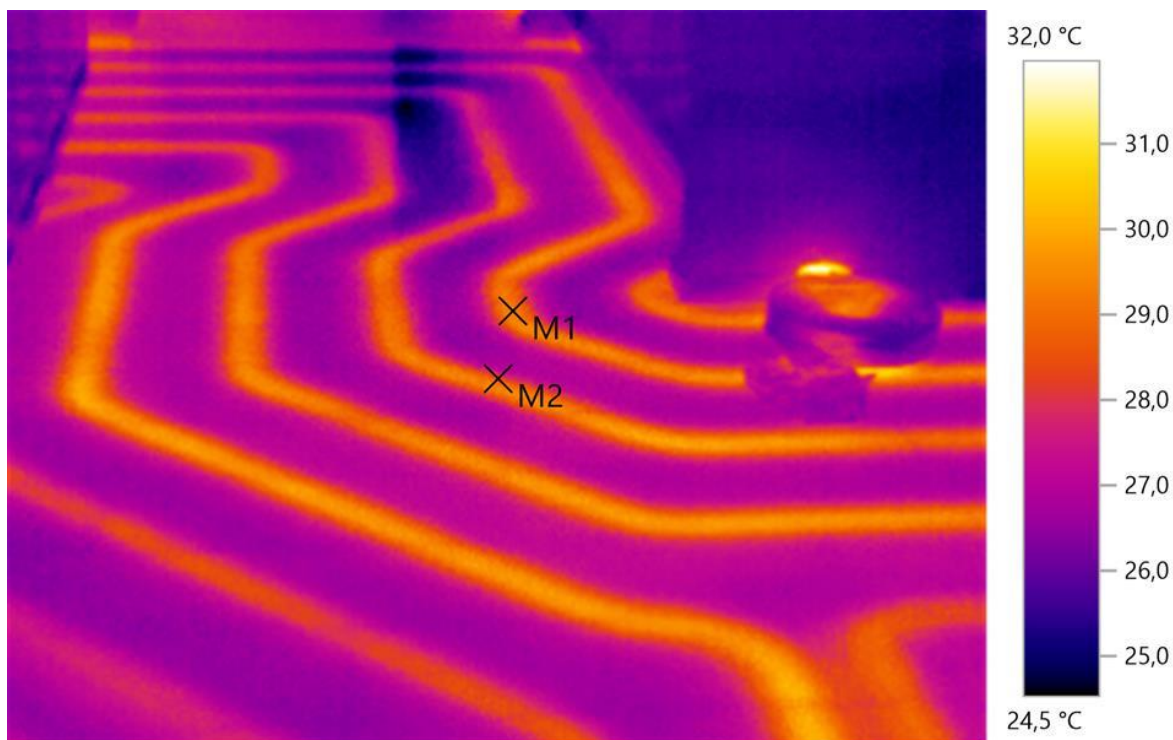
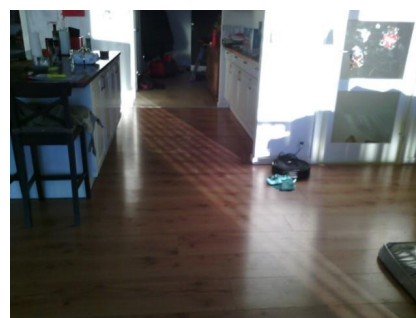
Fil: IR000088.BMT

Måleobjekter	Temp. [°C]	Emiss.	Refl. Temp. [°C]	Bemærkninger
Målepunkt 1	29,3	0,95	20,0	LaserSpot
Målepunkt 2	28,3	0,95	20,0	CenterSpot

Gulvvarmeslanger i køkken

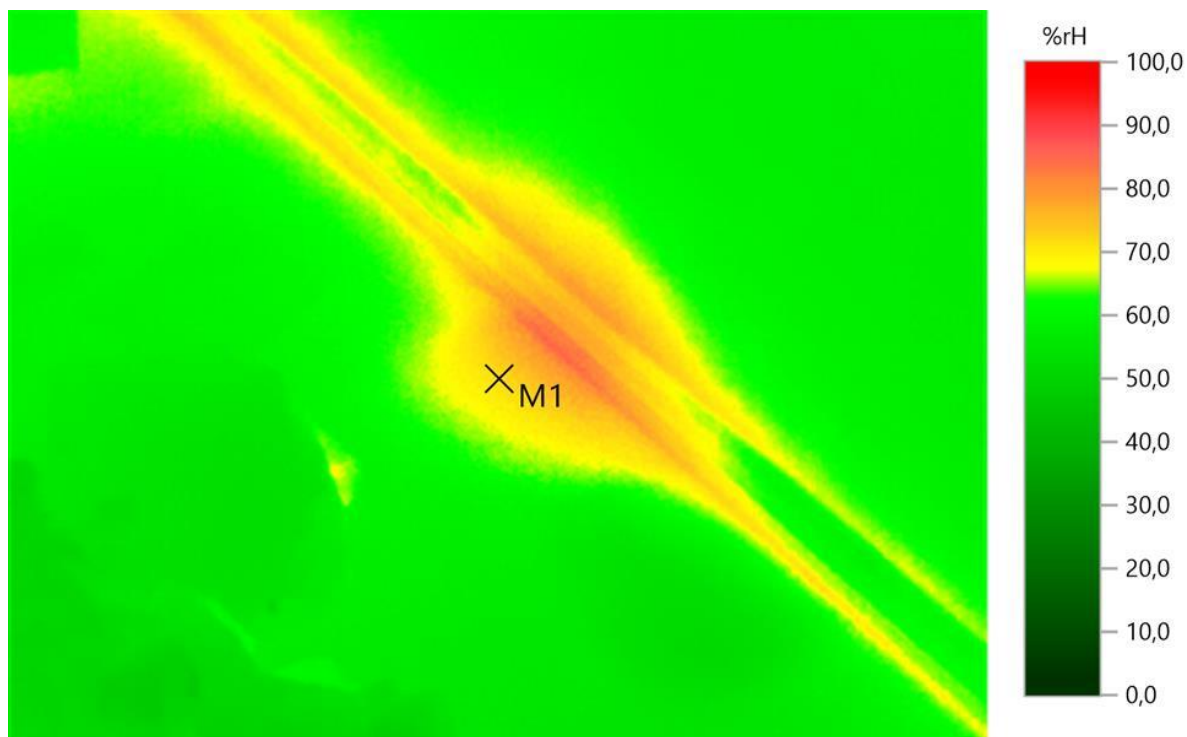
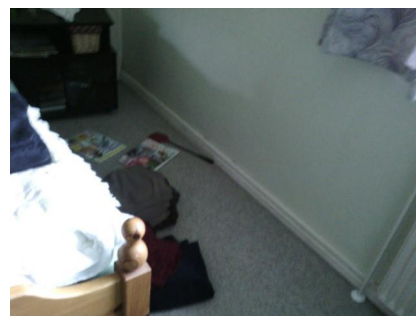
Fil: IR000136.BMT
 Linsetype: 30° x 23°

Måleobjekter	Fugt [%rH]	Emiss.	Refl. Temp. [°C]	Bemærkninger
Målepunkt 1	71,3	0,95	20,0	CenterSpot

Område i soveværelse hvor der har lagt tøj på gulvet op ad ydermuren kan der ses meget fugt.

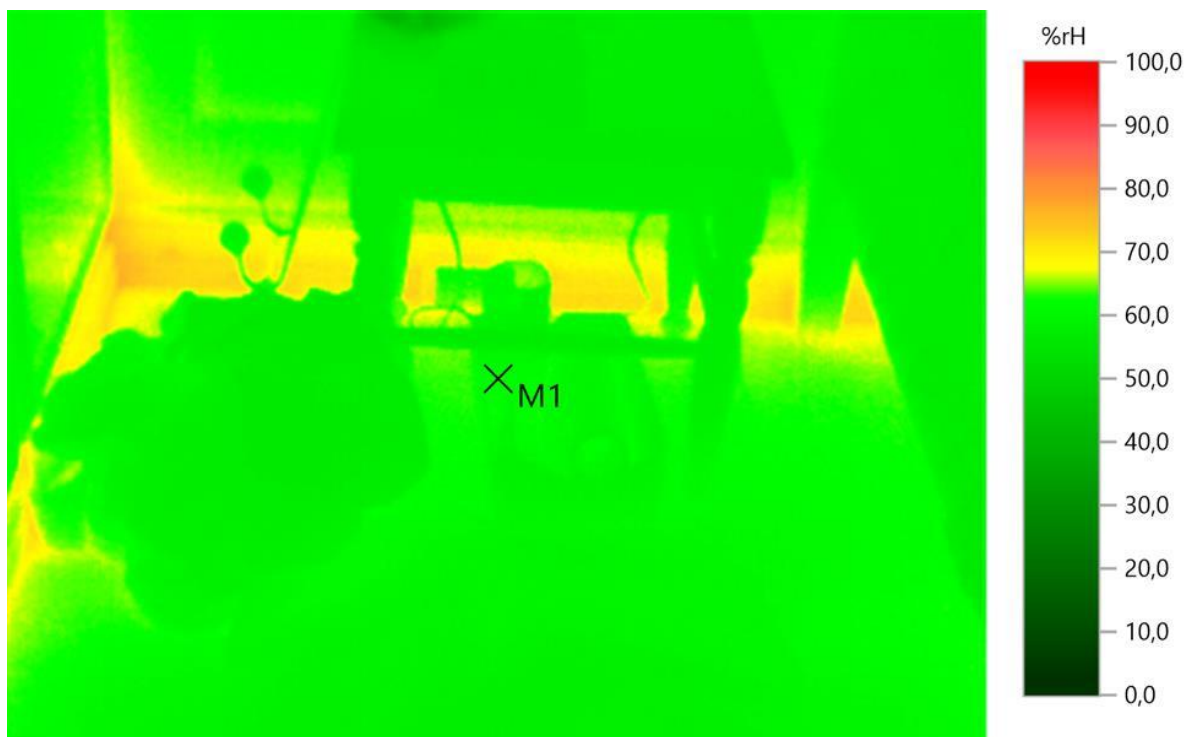
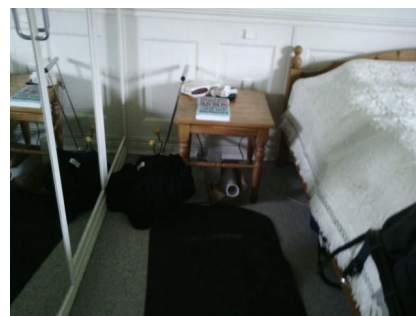
Fil: IR000137.BMT

Måleobjekter	Fugt [%rH]	Emiss.	Refl. Temp. [°C]	Bemærkninger
Målepunkt 1	61,9	0,95	20,0	CenterSpot

Fugt langs fodliste i gavl

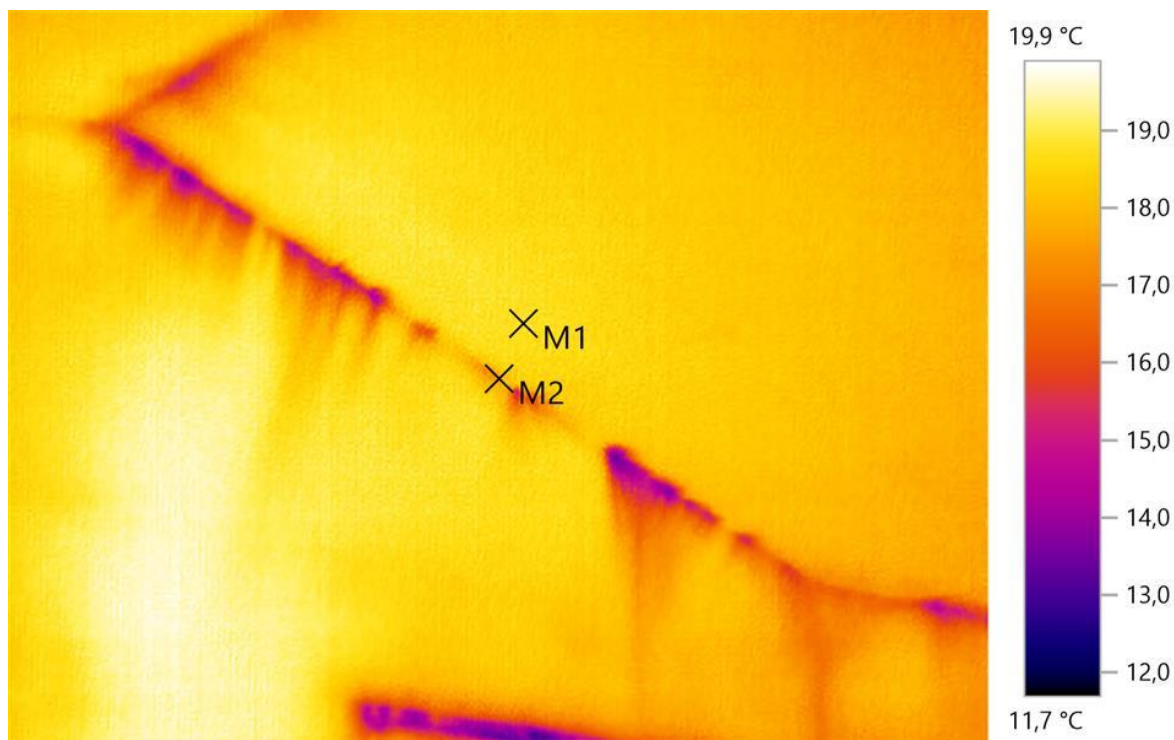
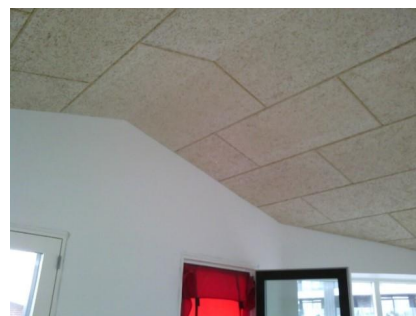
Fil: SR000041.BMT

Måleobjekter	Temp. [°C]	Emiss.	Refl. Temp. [°C]	Bemærkninger
Målepunkt 1	18,7	0,95	20,0	LaserSpot
Målepunkt 2	17,6	0,95	20,0	CenterSpot

Utæt dampbræmme langs loft

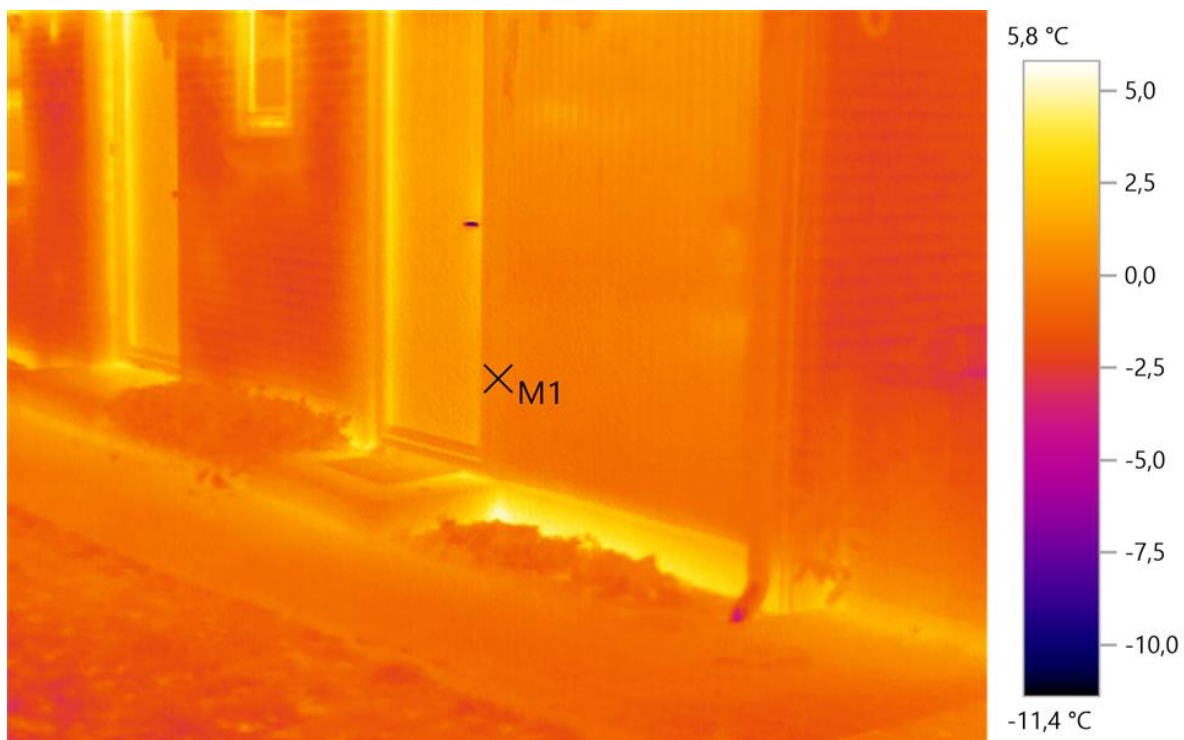
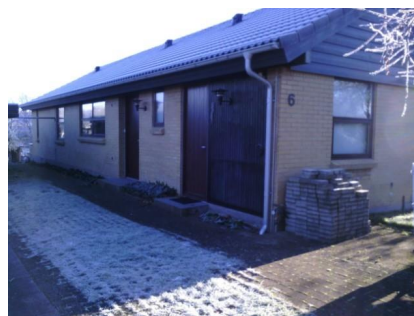
Fil: SR000069.BMT

Måleobjekter	Temp. [°C]	Emiss.	Refl. Temp. [°C]	Bemærkninger
Målepunkt 1	-0,6	0,95	20,0	CenterSpot

Varme kommer ud ved sokkel

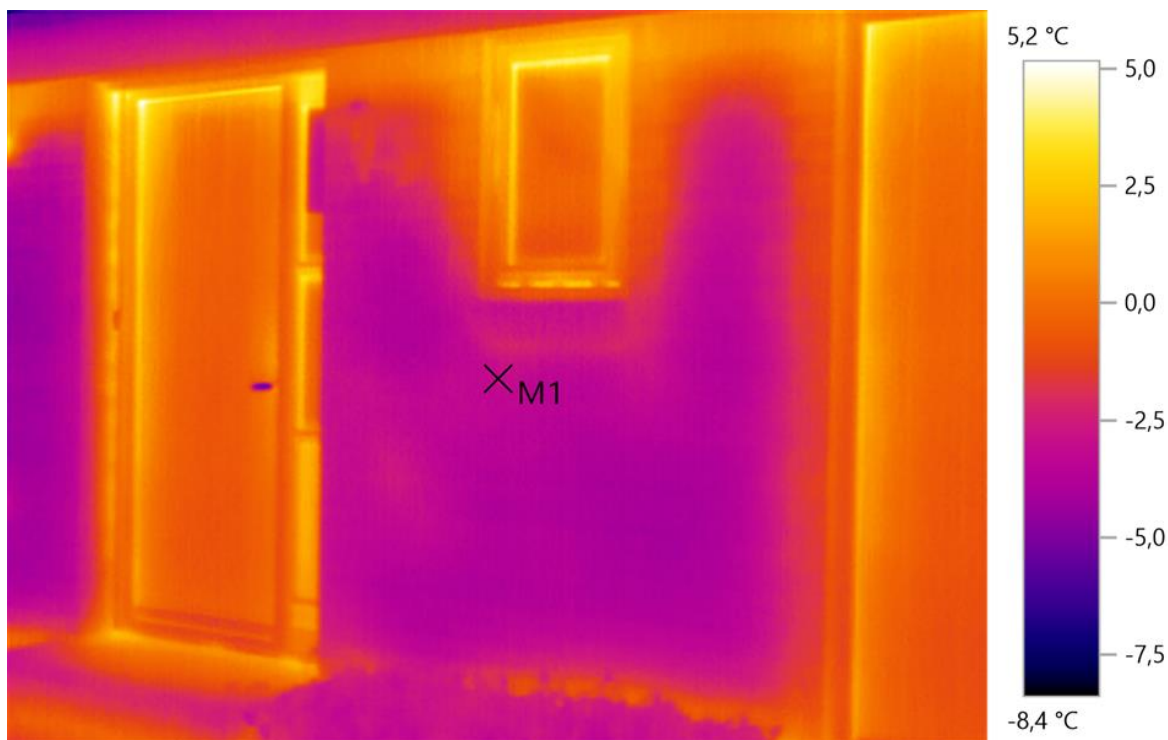
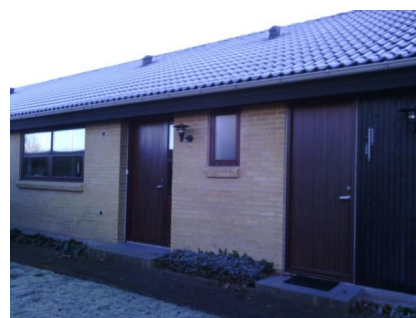
Fil: SR000070.BMT

Måleobjekter	Temp. [°C]	Emiss.	Refl. Temp. [°C]	Bemærkninger
Målepunkt 1	-3,4	0,95	20,0	CenterSpot

Manglende isolering i top af ydervæg

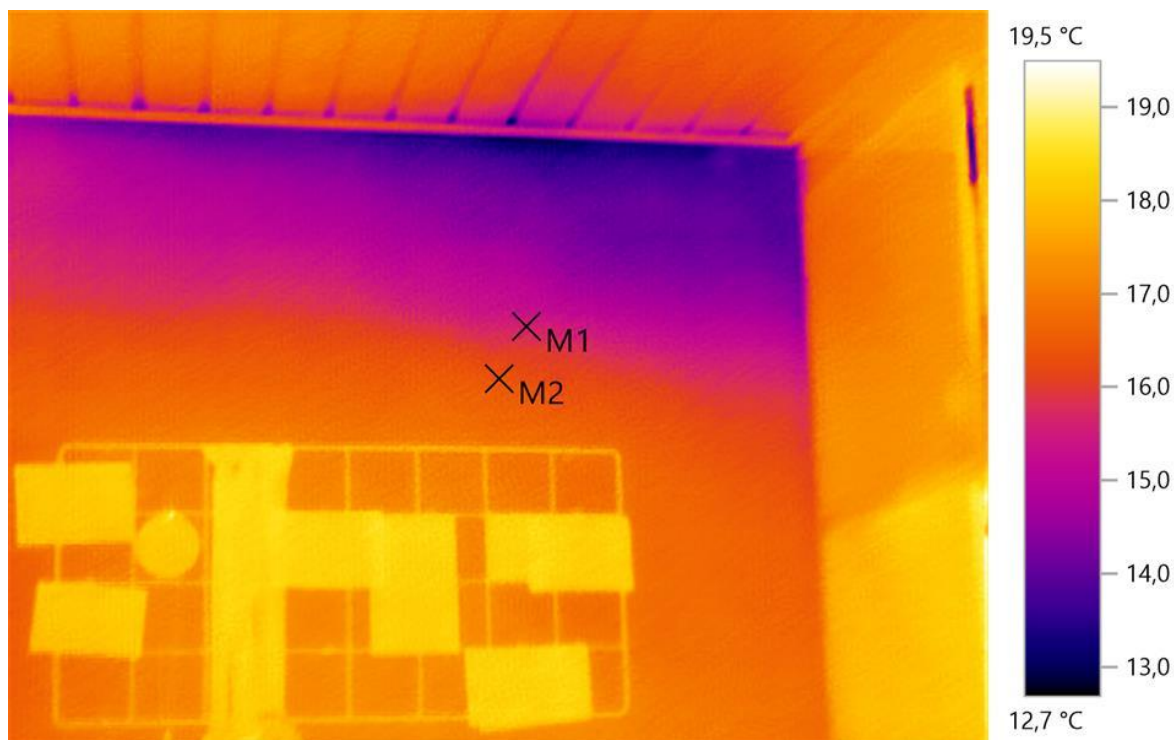
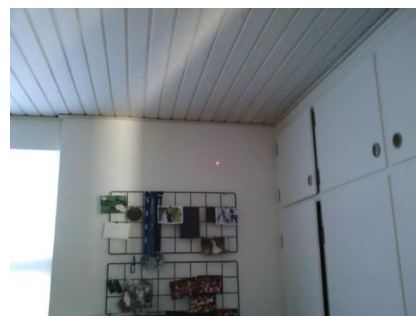
Fil: SR000074.BMT

Måleobjekter	Temp. [°C]	Emiss.	Ref. Temp. [°C]	Bemærkninger
Målepunkt 1	15,5	0,95	20,0	LaserSpot
Målepunkt 2	16,2	0,95	20,0	CenterSpot

Manglende isolering i top af ydervæg

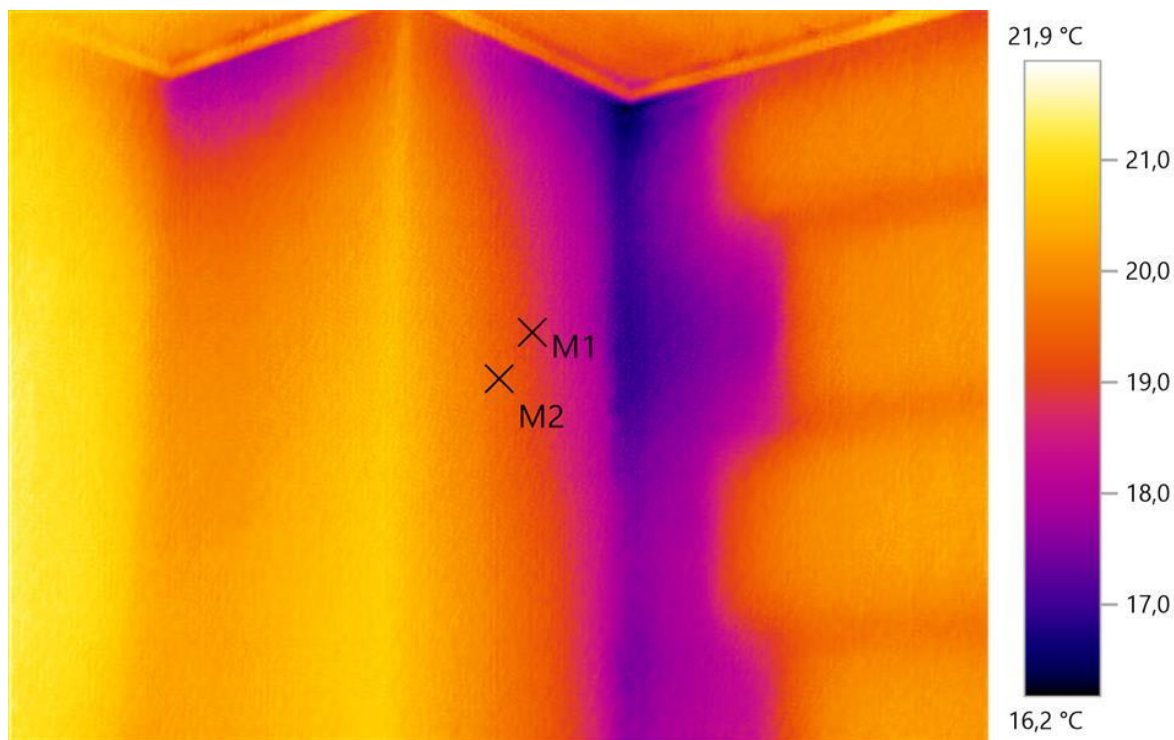
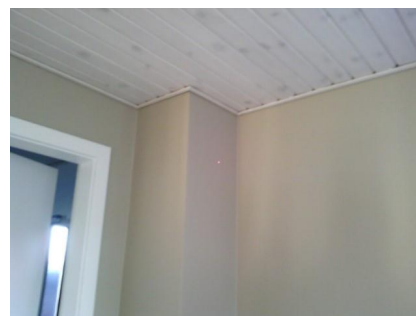
Fil: SR000079.BMT

Måleobjekter	Temp. [°C]	Emiss.	Refl. Temp. [°C]	Bemærkninger
Målepunkt 1	18,9	0,95	20,0	LaserSpot
Målepunkt 2	19,5	0,95	20,0	CenterSpot

Kold væg omkring skorsten

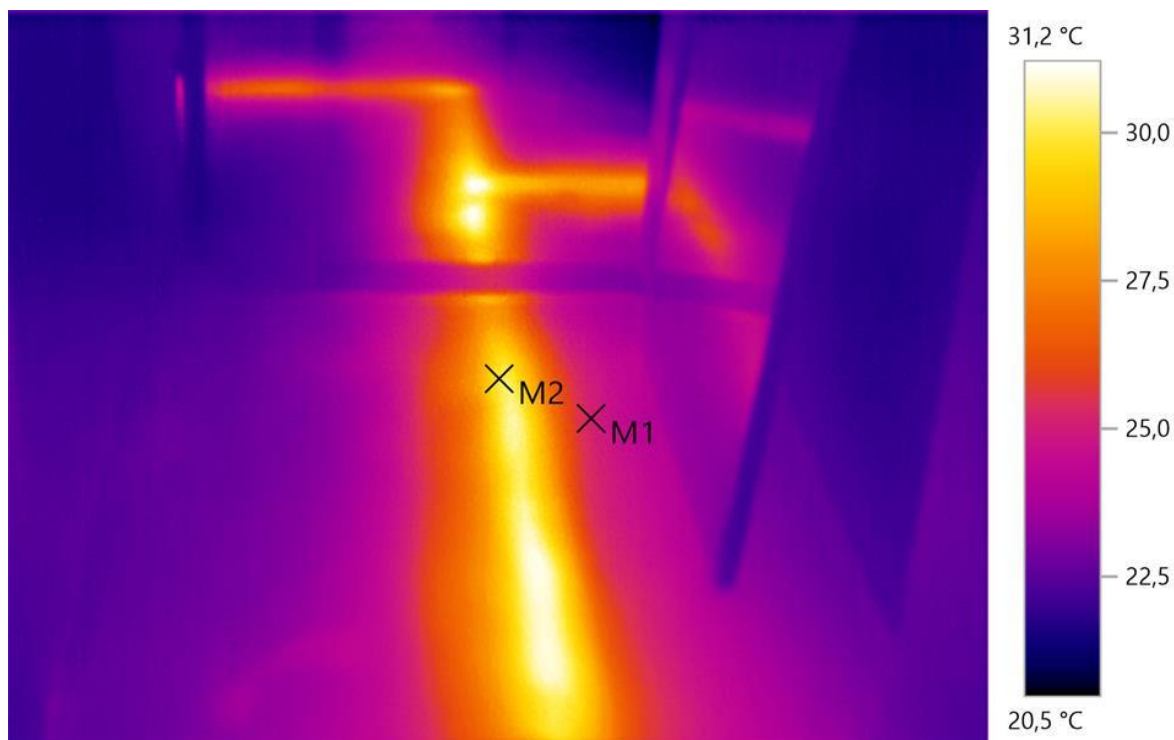
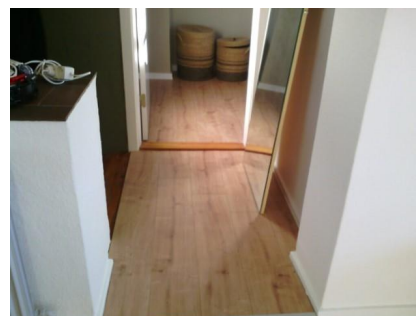
Fil: SR000080.BMT

Måleobjekter	Temp. [°C]	Emiss.	Ref. Temp. [°C]	Bemærkninger
Målepunkt 1	25,0	0,95	20,0	LaserSpot
Målepunkt 2	29,9	0,95	20,0	CenterSpot

Varmrerør i gulv

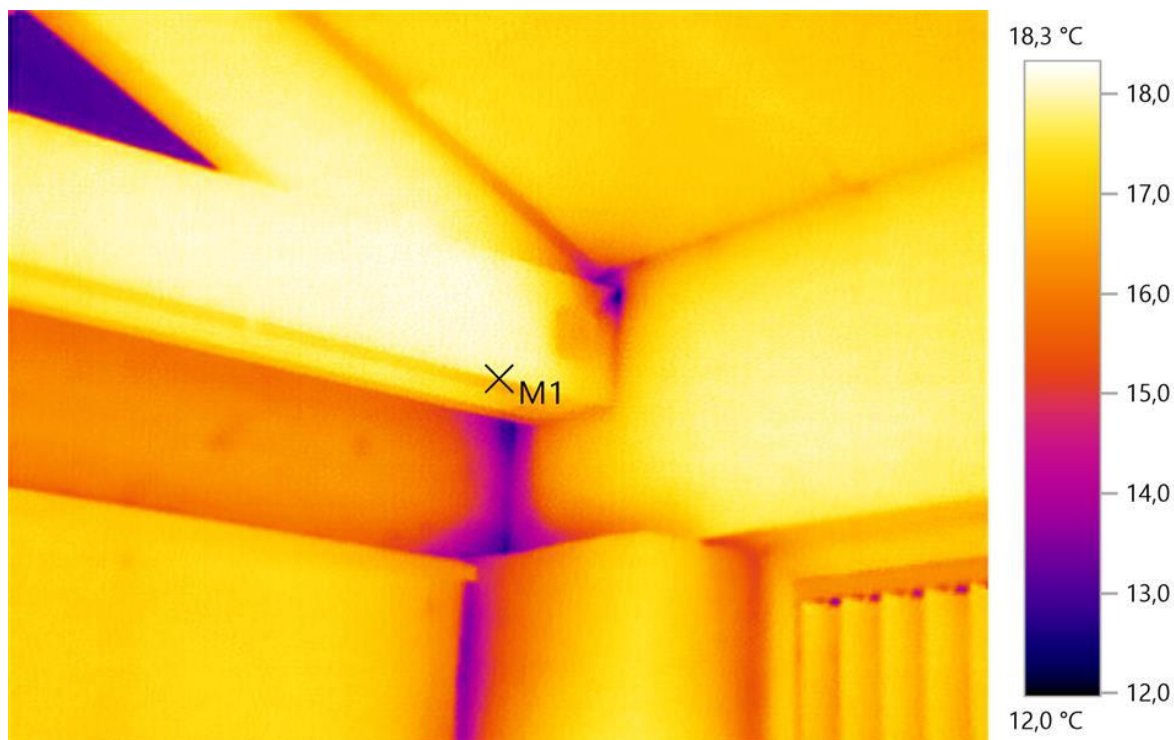
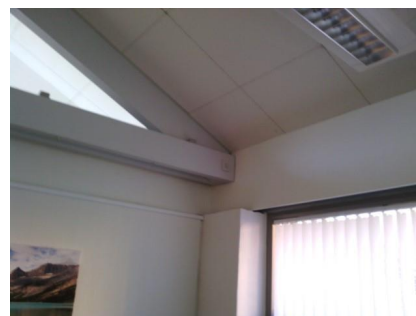
Fil: SR000102.BMT
 Linsetype: 30° x 23°

Måleobjekter	Temp. [°C]	Emiss.	Refl. Temp. [°C]	Bemærkninger
Målepunkt 1	17,4	0,95	20,0	CenterSpot

Indvendig hjørne over trappe med kuldebroer hvor spær går ind i ydermur.
